Autodesk Flame AJA Kona 4 output issue with driver 12.5.5 & 12.5.7

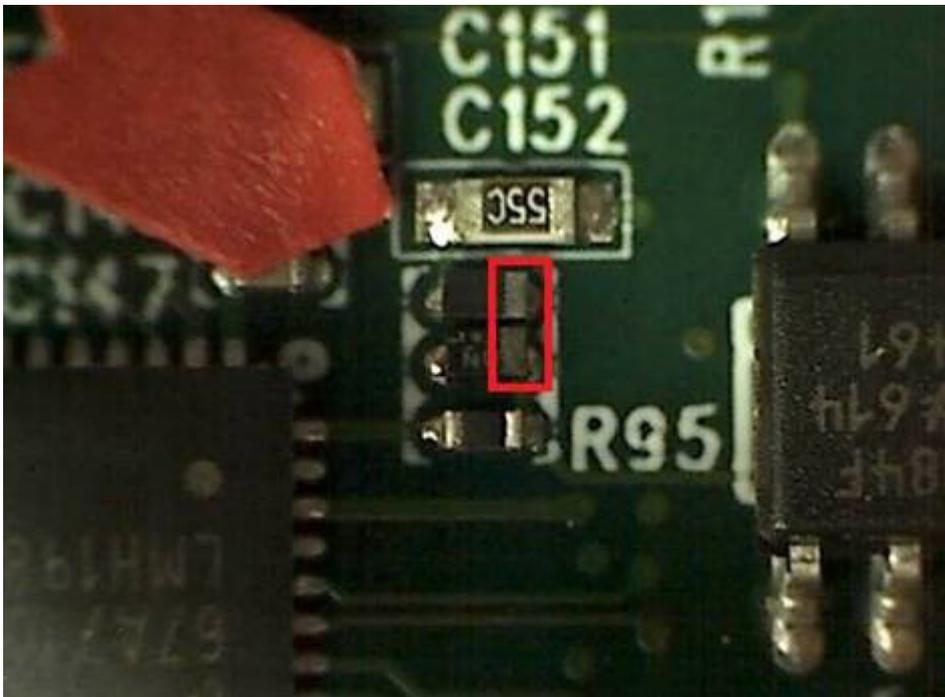
2018/3 AJA より報告があり Kona4 のシリアル番号が T94614 以下かつ、チップ C151 と C152 が極性表示 (polarity marking) されていないボードで問題が発生する可能性があることが判明致しました。

以下は問題が解消されている極性表示 (polarity marking) されているチップです、このイメージ以外のチップでは現象が発生する可能性があります。

場所は 4 つのステータス LED の下あたりに配置されています。

AJA Kona4 の RMA 交換対応。
